# Viikkotiedote 18-19

## Kansallismuseon peruskorjaustyömaa

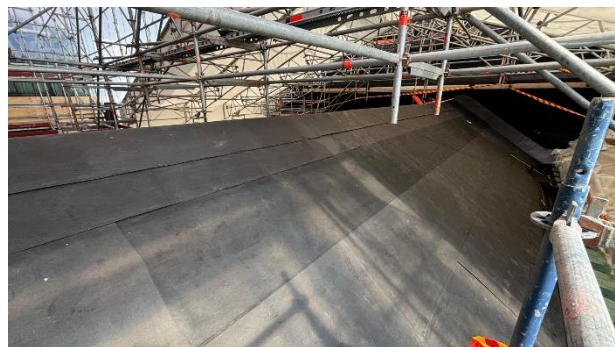
Kuva 1-2. Kumibitumikermin asennusta.

Sääsuojan alla vesikattotyöt ovat edenneet vedeneristysvaiheeseen. Purkutöiden jälkeen on korjattu vesikaton aluslaudoitusten ja kattotuolien lahovaurioita. Rakenteen vesitiiveyden varmistamiseksi, aluslaudoituksen päälle asennetaan aluskatteeksi kumibitumikermi. Aluskatteen päälle, kiinnitetään haponkestävin ruuvein kiinnitysrimat liuskekiviä varten. Ne myös varmistavat aluskatteen ja vesikatteen välisen tilan tuulettumisen.

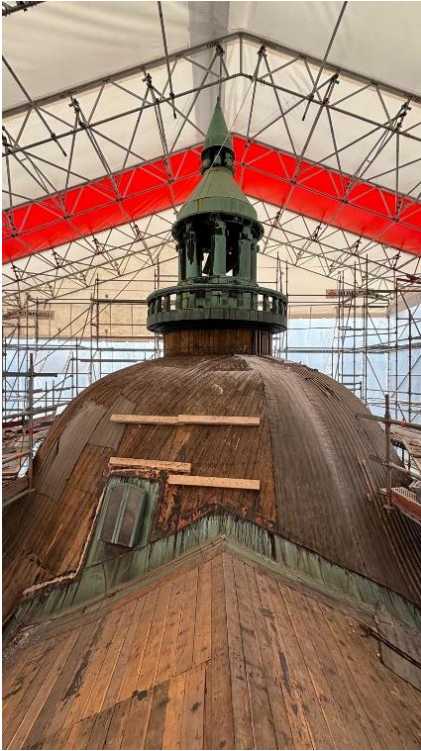
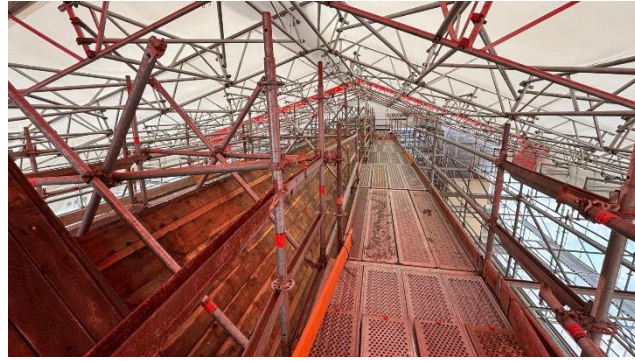
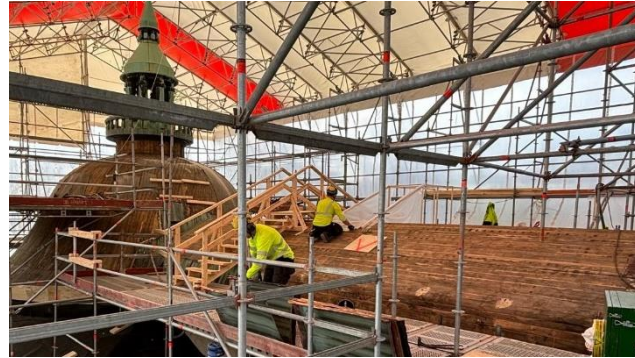
*Kuva 3-5. Vesikaton purkutyöt ovat 1. lohkon osalta loppusuoralla.*

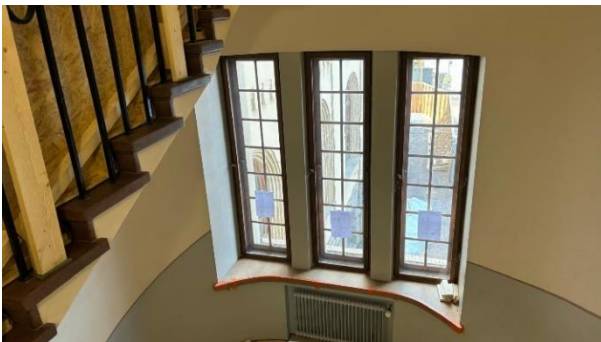
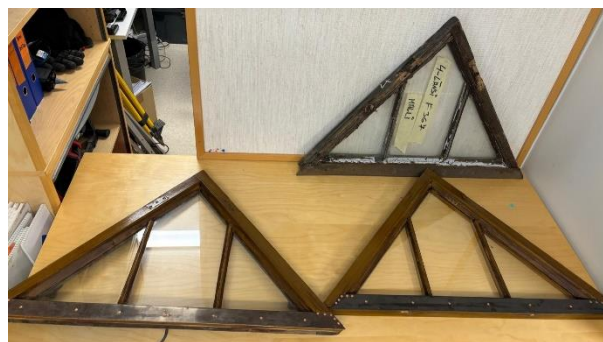
*Kuva 6-7. Puuikkunoiden kuntokatselmusta ja ikkunoiden kunnostusmalleja.*

Kansallismuseon puuikkunat ovat yhtä vanhoja kuin itse museorakennus, niiden kuntokatselmuksia aloitettiin viikolla 18. Katselmukseen osallistuivat NCC:n työnjohton lisäksi kunnostusurakoitsija sekä arkkitehti. Tarkastettavia, kunnostusurakkaan kuuluvia ikkunoita on yhteensä yli 200, vaikka kunnostuksia on tehty kattavasti vuosien varrella. Ennen varsinaista tarkastusta työnjohtaja valmistelee kierroksen laittamalla jokaiseen ikkunaan ikkunasuunnitelmat, joihin vielä tarkennetaan tarvittavat toimenpiteet. Puuikkunoiden kunto on hyvin vaihteleva ja siihen on vaikuttanut mm. se, miten alttiina ikkuna on ollut sääolosuhteille. Ikkunat pyritään säilyttämään kunnostuksen avulla mahdollisimman alkuperäisessä ulkoasussaan, samalla parantaen ikkunoiden toimivuutta ja kestävyyttä.
